Ο κωδικός δεν είναι πλέον διαθέσιμος - Καταχώριση αρχείου

## Αυξητικοί κωδικοποιητές με άξονα

RV-0500-105/P1

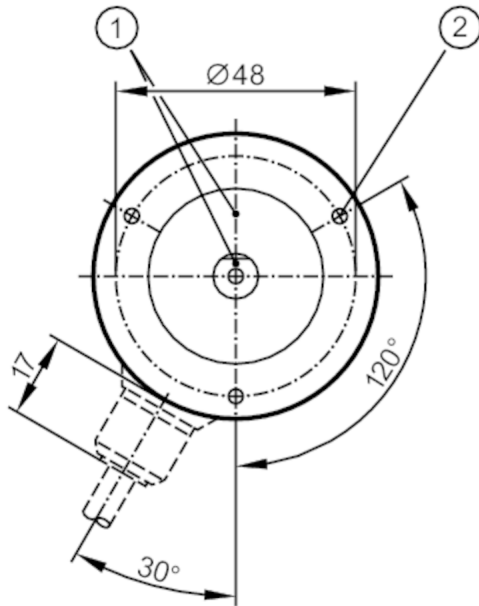
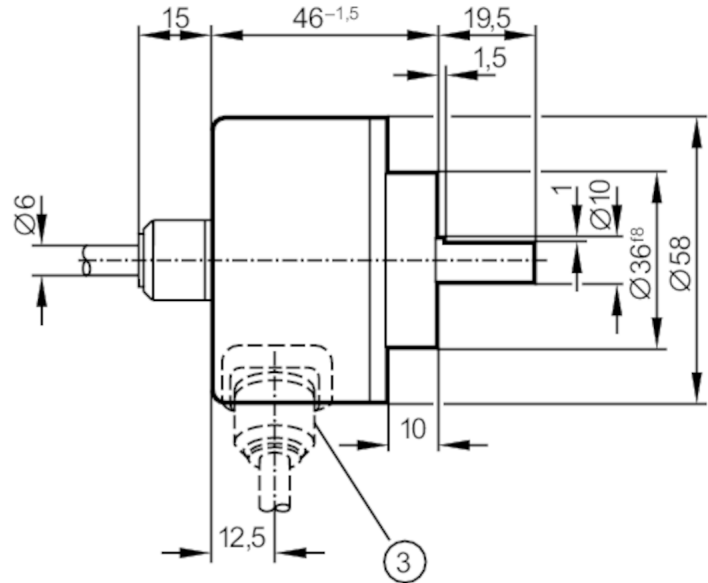
- 1 Θέση του σήματος αναφοράς  
2 M3 Βάθος 5 mm

| Διαστάσεις [mm] | Ø 58 / L = 46 |
