Ο κωδικός δεν είναι πλέον διαθέσιμος - Καταχώριση αρχείου

## Αυξητικοί κωδικοποιητές με άξονα

RU10000-I24/K

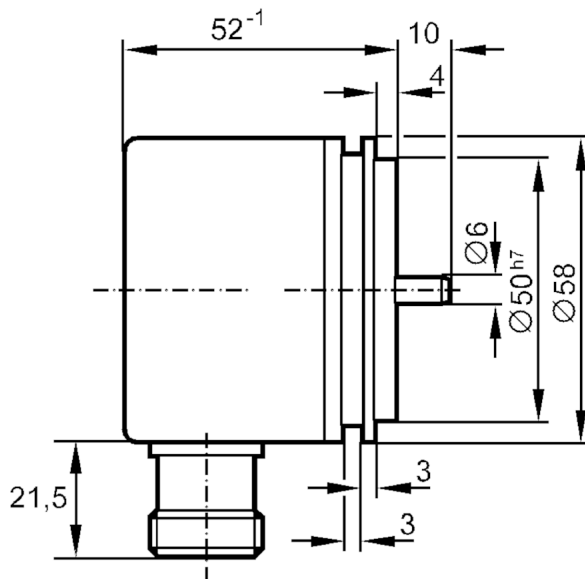
- 1 Θέση του σήματος αναφοράς  
2 M4 Βάθος 5 mm

| Διαστάσεις [mm] | Ø 58 / L = 62 |

Κονέκτορας: 1 x M23 (ifm 1001.4), Ακτινικά
