Ο κωδικός δεν είναι πλέον διαθέσιμος - Καταχώριση αρχείου

## Αυξητικοί κωδικοποιητές με άξονα

RU-0048-I24/K

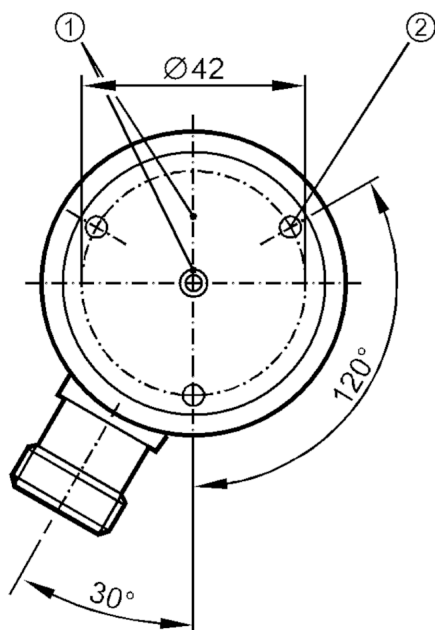
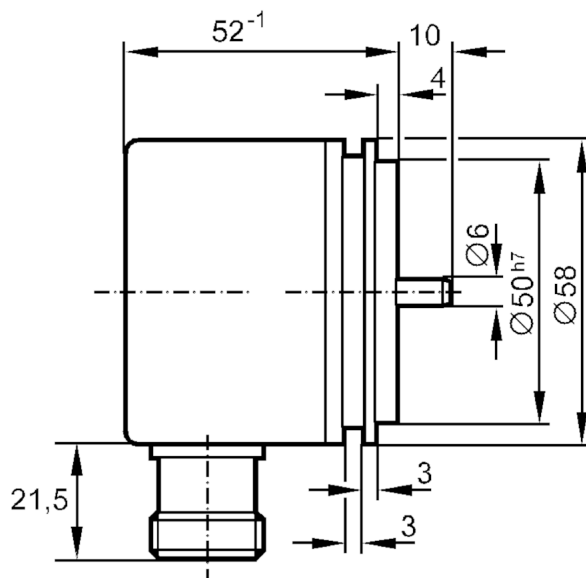
- 1 Θέση του σήματος αναφοράς  
2 M4 Βάθος 5 mm

| Διαστάσεις [mm] | Ø 58 / L = 62 |
