Ο κωδικός δεν είναι πλέον διαθέσιμος - Καταχώριση αρχείου

## Αυξητικοί κωδικοποιητές με άξονα

RV-1250-105/P1

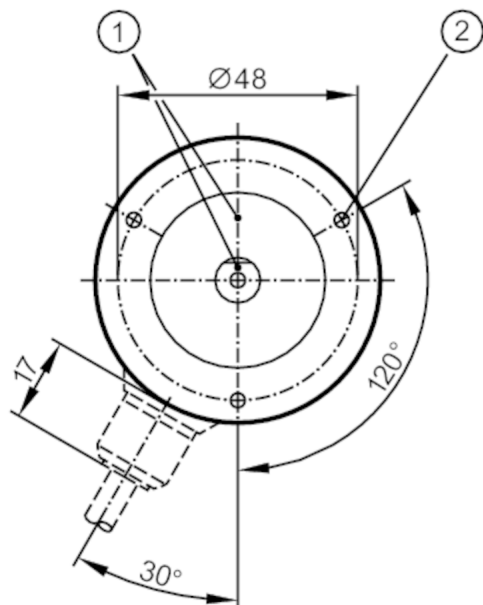
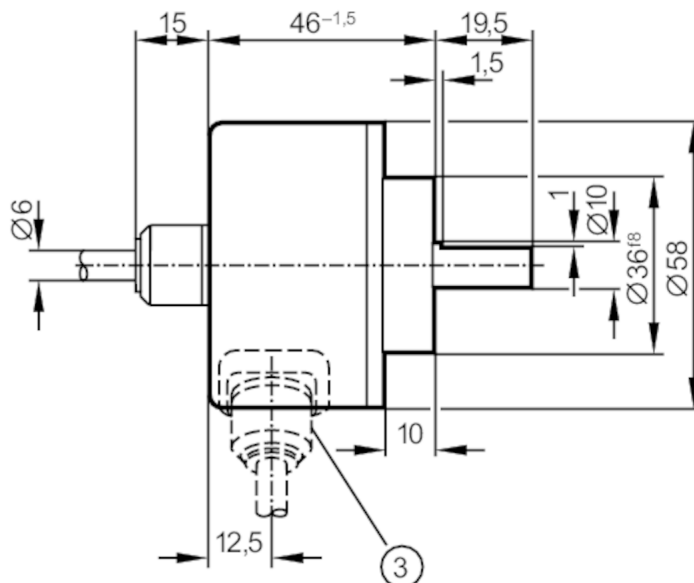
- 1 Θέση του σήματος αναφοράς  
2 M3 Βάθος 5 mm

| Διαστάσεις [mm] | Ø 58 / L = 46 |
